RAPPEL DE SÉCURITÉ

Description : ce rappel concerne deux modèles d'avertisseurs de fumée (photoélectriques et à ionisation) à détecteur double Kidde, fabriqués entre le 10 septembre 2016 et le 13 octobre 2017. Modèles compris : PI2010CA (CA/câblé) et PI9010CA (pile).

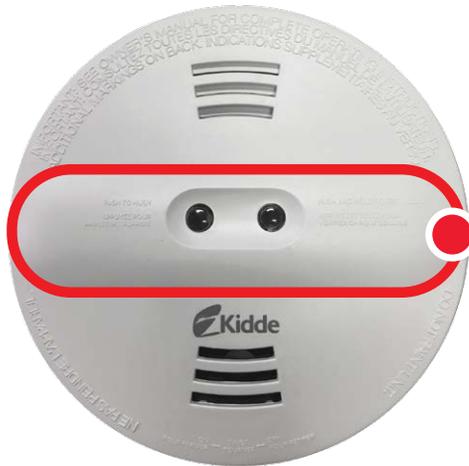
Recherchez ce motif en forme de pilule sur le devant de l'unité. Il est légèrement en relief et unique à cet avertisseur.

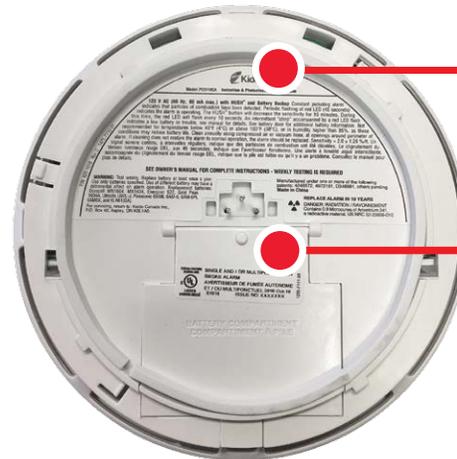
Model PI2010CA Ionization & Photo

Repérez le numéro de modèle. Le modèle doit être **PI9010CA** ou **PI2010CA**

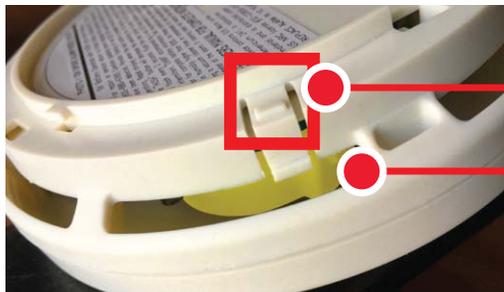
Visé

Tournez l'avertisseur sur le côté et regardez par l'ouverture la plus proche de la languette de verrouillage. Si vous apercevez un couvercle jaune dans l'ouverture, l'unité est concernée et doit être remplacée.

Languette de verrouillage
Le capuchon jaune est visible; **demandez un remplacement immédiat et réinstallez l'unité en attendant que l'appareil de remplacement arrive.**

Remède : remplacer les avertisseurs de fumée visés contenant le capuchon de protection jaune.

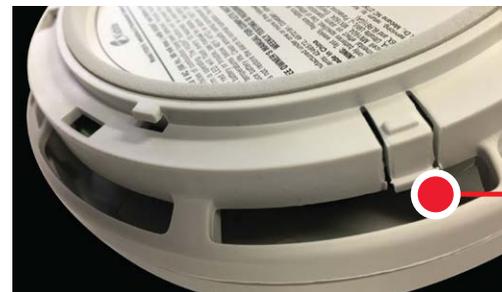
Non visé

Aucun couvercle jaune n'est visible. **L'unité n'est pas visée.**
