# RAPPEL DE SÉCURITÉ

## TRACTEURS DE PELOUSE JOHN DEERE D105 ET TRANSMISSIONS DE RECHANGE

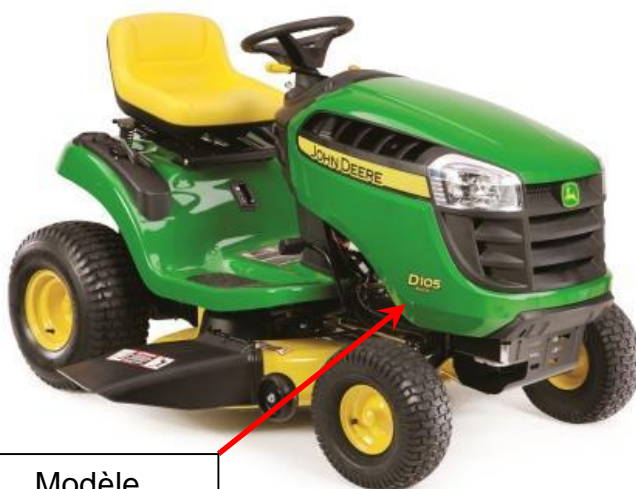
Modèle

**PROBLÈME:** Il est possible qu'un pignon dans la transmission du tracteur de pelouse n'ait pas été fabriqué conformément aux spécifications et soit défaillant. Si tel est le cas, le tracteur peut perdre les fonctions de conduite, de frein de service et de frein de stationnement. Cela crée un risque d'accident susceptible d'entraîner des blessures graves, voire mortelles.

**MACHINES CONCERNÉES:** Le présent rappel porte sur certains tracteurs de pelouse John Deere D105 vendus de février 2016 à juillet 2017 et certaines transmissions de rechange vendues par les concessionnaires John Deere agréés pour utilisation dans les tracteurs de pelouse D105 de mars 2016 à août 2017 comportant le numéro de modèle et la marque "John Deere" imprimée sur le capot. Le numéro de série, se trouvant sur le châssis de la machine au-dessus du pneu arrière gauche, commence par 1GXD105. Une liste complète des numéros de série inclus dans ce rappel est disponible à l'adresse [www.JohnDeere.com/D105-Transmission-Recall](http://www.JohnDeere.com/D105-Transmission-Recall). Si le numéro de série de votre tracteur de pelouse figure sur la liste, ou si la transmission a été remplacée de mars 2016 à août 2017, contactez votre concessionnaire John Deere pour plus d'informations.

**Solution:** Les clients doivent immédiatement arrêter d'utiliser les tracteurs de pelouse rappelés et contacter un concessionnaire John Deere pour arranger une remise en état gratuite. John Deere prendra directement contact avec tous les propriétaires enregistrés de tracteurs de pelouse rappelés.
